**E-CRAFTER**  
Elektroantrieb

19.06.2020

## VW E-CRAFTER: ZUSATZMASSNAHMEN BEIM KOTFLÜGELTAUSCH

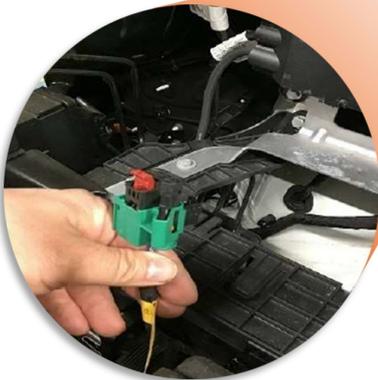
Trennstelle HV

Bei der vor Beginn der Arbeiten durch einen qualifizierten Hochvolttechniker bzw. eine fachkundige Person vorschriftsmäßig durchzuführenden Beurteilung des Fahrzeugs stellte sich nämlich heraus, dass das HV-System vor Reparaturbeginn zwingend deaktiviert werden musste. Der Grund: Die Prüfung durch die HV-Fachkraft ergab, dass sich die HV-Trennstelle, die laut Dokumenten vorne links im Motorraum verbaut ist, tatsächlich vorne rechts im inneren Bereich des Kotflügels befindet und für die Reparatur gelöst und bei Seite gelegt werden musste.

Die Deaktivierung wurde mittels Original-VW-Software über EuroDFT durchgeführt und der Arbeitsbereich um das entsprechend markierte Fahrzeug nach BG-Vorgaben abgeschränkt. Nach der Reparatur, bei der auch noch die De- und Montage des Scheinwerfers sowie Abdichtarbeiten am
