27.05.2025

## IFL-TEMI: AUFGESPRITZTE TÜR DÄMMUNG VERHINDERT REPARATUR BEI VW ID.3, ID.4 UND ID.5

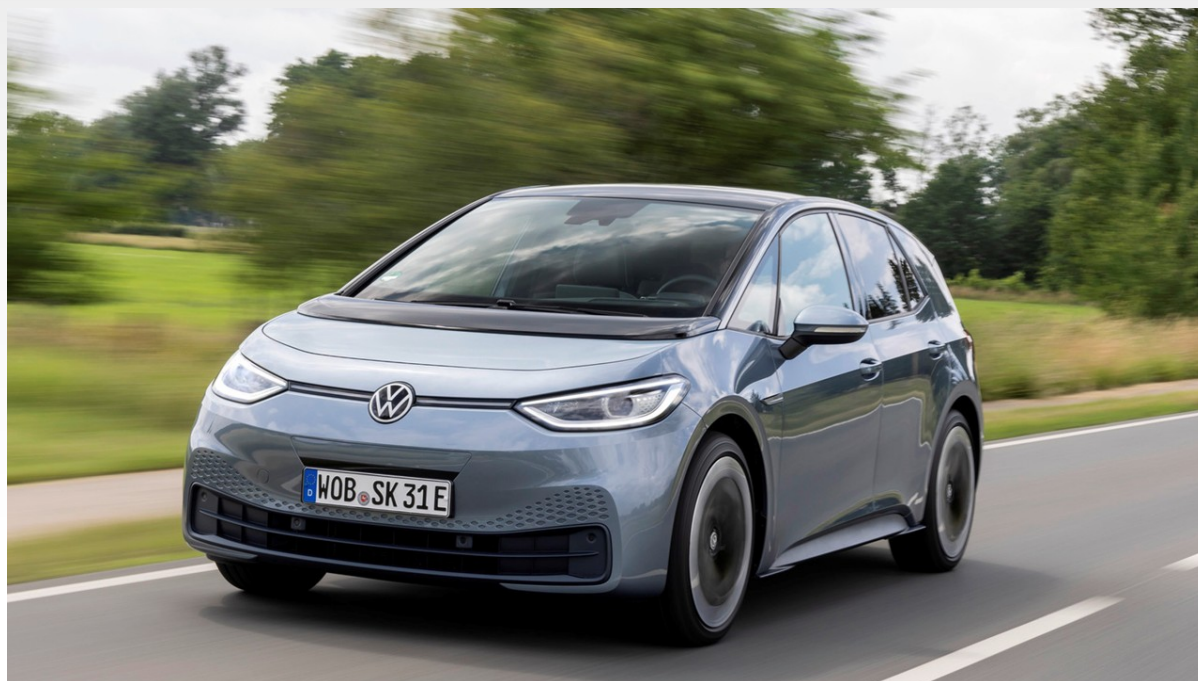
Bereits im Juni des letzten Jahres berichtete die Interessengemeinschaft für Fahrzeugtechnik und Lackierung (IFL) über **aufgespritztes Dämmmaterial in den Türen des VW Golf 8 und die damit einhergehenden Schwierigkeiten für die Instandsetzung**. Nun trifft es auch die Türen der ID-Baureihe, konkret die Modelle ID.3, ID. 4 und ID. 5: Statt klassischer Bitumenmatten ist ein fest aufgespritztes Dämmmaterial auf den Innenflächen der Türaußenhaut zu finden. Dieses Material ist weder zugänglich noch rückstandsfrei entfernbar – ein erheblicher Nachteil für gängige Reparaturverfahren.

Ein konkreter, in der Technischen Mitteilung beschriebener Fall belegt die Problematik: Eine Fronttür sollte mittel Außenausbeul-System instandgesetzt werden. Im Verlauf stellte sich jedoch heraus, dass durch das aufgespritzte Dämmmaterial und die fest verklebten Seitenaufprallschutzträger keine ausreichende Blechbearbeitung möglich war. Es entstand eine sogenannte „Springbeule“, die fachgerecht nicht mehr zu beseitigen war. Die Folge: Die bereits begonnene Instandsetzung musste abgebrochen und die Tür vollständig ersetzt werden.

Karosserie- und Lackierbetriebe sollten den Türaufbau deshalb vor Beginn der Arbeiten genau prüfen. Es ist wichtig, alle Beteiligten – also Kunden, Versicherungen und Sachverständige – frühzeitig und transparent über die Gegebenheiten zu informieren. Ebenso sollte der Zeitaufwand, der möglicherweise durch eine begonnene, aber nicht erfolgreich durchführbare Instandsetzung entsteht, sorgfältig dokumentiert und berücksichtigt werden.
