11.03.2026

## IFL-TEMI: WENN NEUTEILE NICHT PASSEN – ZUSÄTZLICHER AUFWAND VON RUND ZWEI STUNDEN

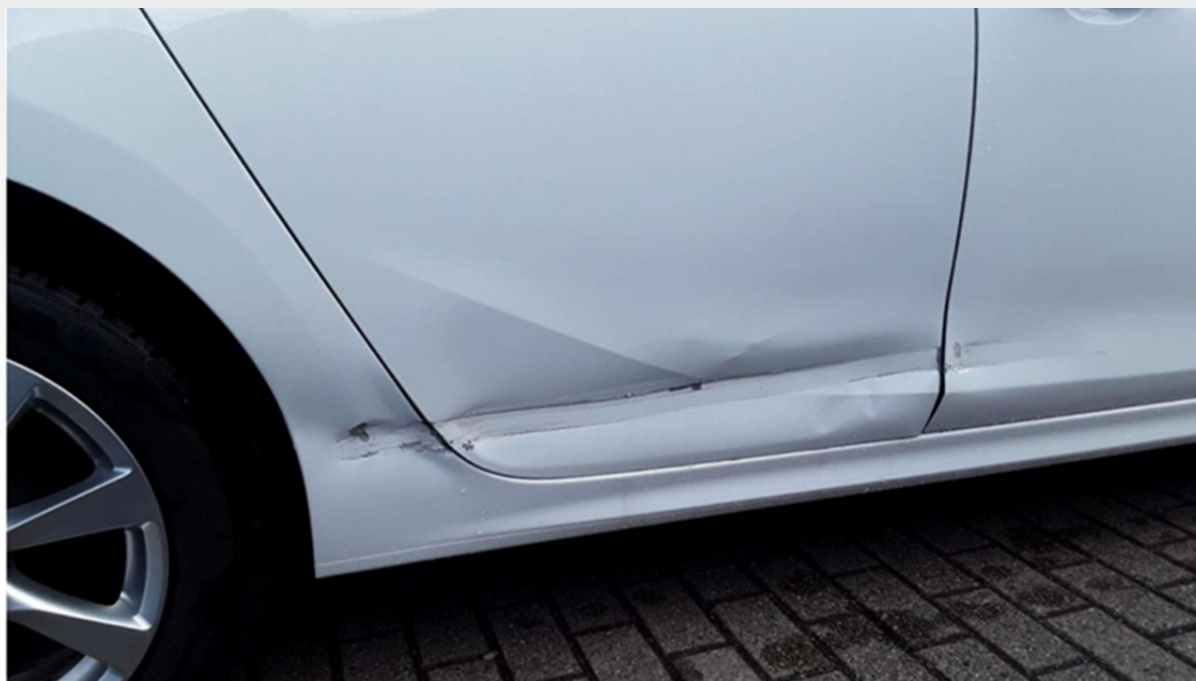
Erst im Detail zeigte sich jedoch ein Problem: Zwischen der Tür und der Karosseriedichtung entstanden deutlich zu große Spaltmaße. Diese Abweichungen konnten nur durch eine aufwendige Feinjustage der gesamten Bauteilgruppe auf der rechten Fahrzeugseite korrigiert werden.

Um ein fachgerechtes Reparaturergebnis zu erreichen, mussten mehrere Komponenten auf der betroffenen Fahrzeugseite neu eingestellt werden. Neben der neu montierten hinteren Rohbautür betraf dies auch die bereits instandgesetzte vordere Tür sowie den vorderen Kotflügel, da alle Bauteile im Zusammenspiel zueinander exakt ausgerichtet werden mussten.

Der tatsächlich angefallene Mehraufwand lag in dem dokumentierten Fall bei rund zwei zusätzlichen Arbeitsstunden.

Diese Zeitanteile beziehen sich jedoch lediglich auf übliche Einstellarbeiten bei der Montage und nicht auf zusätzliche Anpassungen aufgrund von Qualitätsmängeln oder Passungenauigkeiten von Neuteilen. Die IFL empfiehlt daher, solche Zusatzarbeiten über geeignete Positionen – etwa frei wählbare IFL-Arbeitspositionen oder eigene bzw. Nichtstandardpositionen – abzubilden.
