18.01.2023

IFL TEMI: KALKULATION DER B-SÄULENREPARATUR AM VW TIGUAN – DAS IST ZU BEACHTEN

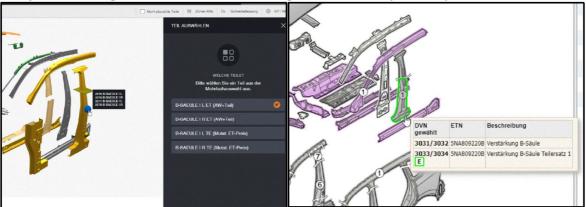
Bild 1: Grafik Qapter Audatex, Verstärkung B-Säule L/R TE

Bild 2: DAT Grafik Verstärkung B-Säule L/R TE
