09.08.2023

IFL-TEMI: ANLIEFERUNGSZUSTÄNDE VON ERSATZTEILEN KÖNNEN ABWEICHEN

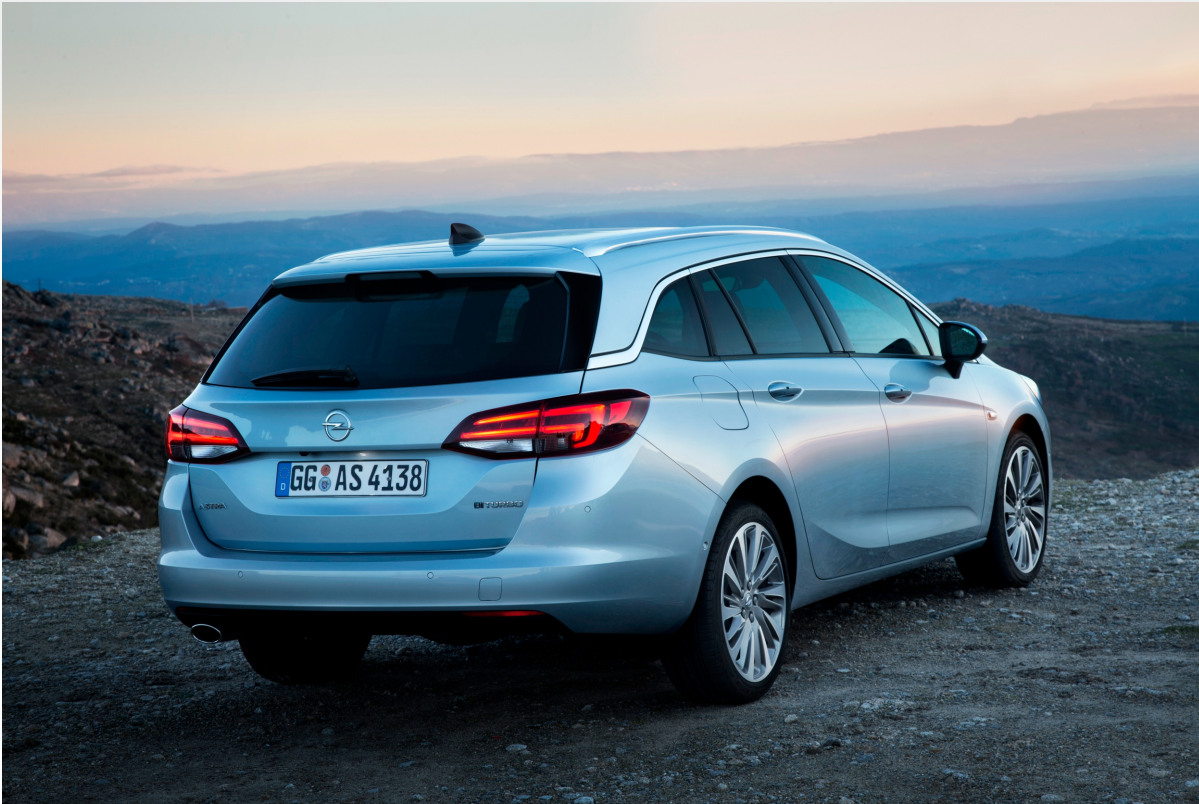
Am Beispiel des Opel Astra K (Baureihe 2015-2022) wird deutlich, wie sich der Anlieferungszustand der Seitenwand in der Produktionszeit verändert hat. Während im Reparaturleitfaden des Herstellers

Regenrinne, untere Verlängerung und Rückleuchtaufnahme noch feste Bestandteile der Seitenwand sind, fehlen diese mittlerweile bei Lieferung des Neuteils. Einen Hinweis auf etwa benötigte „Zusatzteile“, findet man nicht, bemängelt die IFL. Auch die Opel Konzernmutter Stellantis bestätigt in ihrer Rückmeldung, dass die angeführten Teile nicht mehr zur Seitenwand gehören. Hier fehle die Kommunikation zwischen OEMs und Datenanbietern, denn Letztere könnten nur Informationen veröffentlichen, die ihnen auch übermittelt werden. Als Ergebnis führte dies zu unterschiedlichen Angaben und fehlerhafter Darstellung in den Kalkulationssystemen, heißt es in der Technischen Mitteilung.

Die Interessengemeinschaft für Fahrzeugtechnik und Lackierung e.V. rät Reparaturbetrieben abschließend dazu, die Inhalte der aktuell verfügbaren Herstellerinformationen genauestens zu prüfen. Anlieferungszustände von Ersatzteilen stimmen mitunter nicht mit den Angaben im Kalkulationssystem überein. Da Informationen häufig lückenhaft seien und nicht dem aktuellen tatsächlichen Stand entsprechen, führe dies zu unterschiedlichen Kalkulationsergebnissen und Sachverständigengutachten. Für eine genaue Reparaturabwicklung sei es daher besonders wichtig, entsprechende Abweichungen zu dokumentieren und die am Prozess Beteiligten möglichst noch im Reparaturverlauf darüber zu informieren, so die IFL.
