18.12.2024

FORD TOURNEO CUSTOM: MEHRAUFWAND **ERSCHWERT QUERTRÄGERTAUSCH**

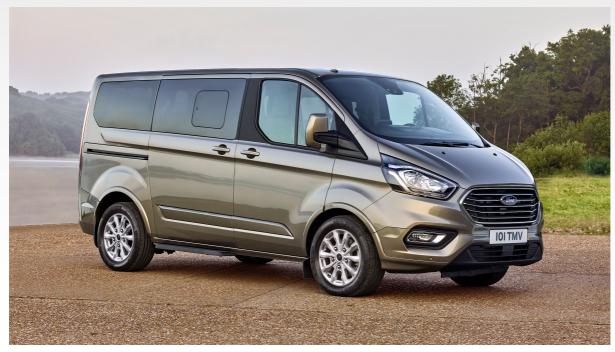
Ein Grund dafür sei die teils schlechte Zugänglichkeit und Positionierung der beidseitigen Schraubverbindungen – das Aufsetzen von Stecknüssen oder Schraubenschlüsseln sei unter Umständen nur schwer möglich. Dies könne zur Folge haben, dass das Bauteil für eine fachgerechte De- und Montage weiter freigelegt werden müsse, so die IFL.

Ein anderes Problem stelle der Anlieferungszustand des Neuteils dar, an dem die Gewinde der aufgeschweißten Muttern fehlen. Laut IFL sorgte dies bisher für Irritationen bei den Werkstätten, weil diese zunächst von einem fehlerhaften Bauteil ausgingen. Da im Reparaturleitfaden des Herstellers keinerlei Informationen zu diesem Problem verfügbar sind, wurden in der Vergangenheit verschiedenste Lösungsansätze verfolgt. Einige K&L-Betriebe hätten demnach die Aufschweißmuttern getauscht oder manuell neue Gewinde eingebracht, was zu einem erheblichen

Mehraufwand führte. Auf Nachfrage der IFL beim Teilelieferanten, stellte sich nun heraus, dass für die Verschraubung des Neuteils spezielle selbstschneidende Schrauben mit grober Steigung für die Befestigung des Querträgers benötigt werden.

Anhand dieses Beispiels verdeutlicht die IFL noch einmal, wie wichtig es sei, aktuelle und spezifische Anlieferungszustände der bestellten Neuteile zu beachten und zu dokumentieren. Zusätzlicher Aufwand sollte darüber hinaus erfasst und entsprechend in den Kalkulationsprogrammen ergänzt werden. Hilfreich könnten dabei auch die jeweiligen Originalinformationen des Fahrzeugherstellers sein, erhältlich beispielsweise über www.repair-pedia.eu, um unnötige oder fehlerhafte Arbeitsschritte zu vermeiden.
