IFL: VOLKSWAGEN BEETLE – STOSSFÄNGER HINTEN

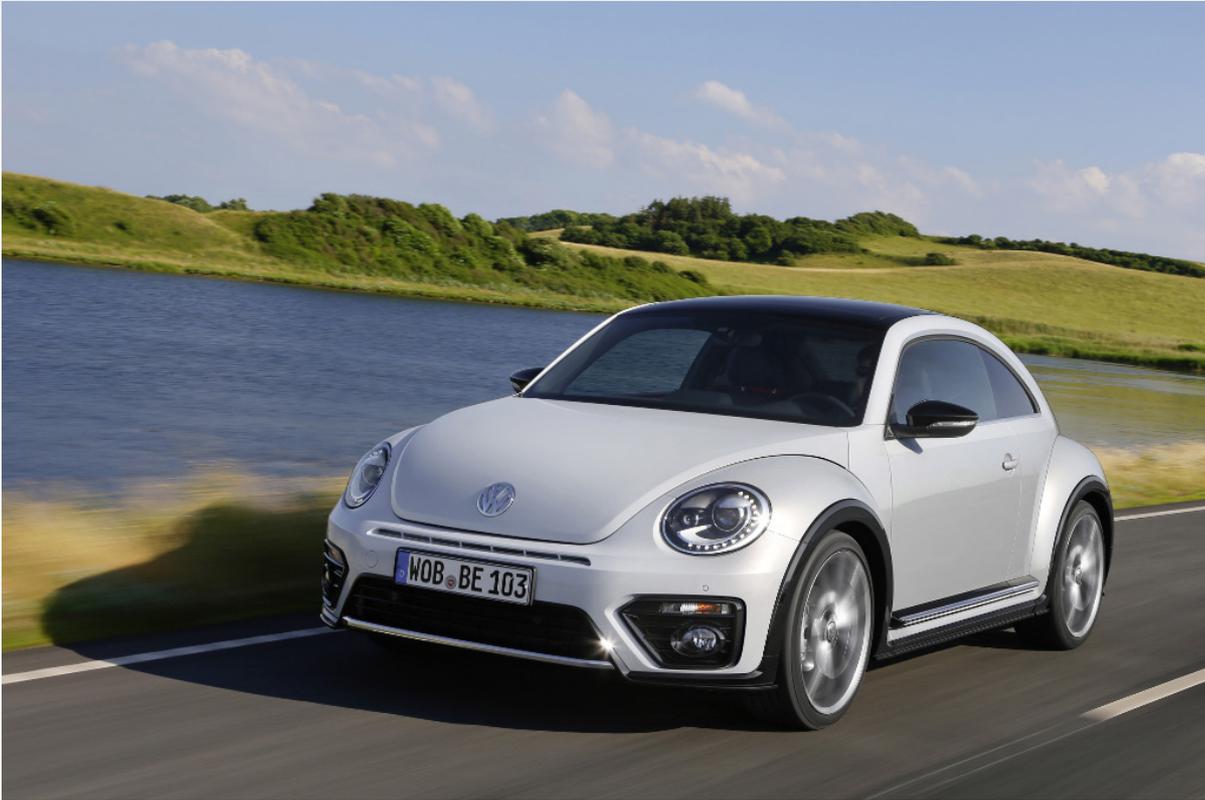
Wird für eine Unfallreparatur am VW Beetle die hintere Stoßstange gegen eine neue getauscht, liefert der Hersteller das Ersatzteil ohne die zur Aufnahme der Sensoren notwendigen Bohrungen. Um die PDC-Sensoren und deren Halterung ordnungsgemäß montieren zu können, muss der Reparaturbetriebe die Löcher selbst in die Stoßfängerabdeckung bohren.

Die IFL weist darauf hin, dass die DAT entsprechende Informationen zu den Arbeitswerten mit der CD 01/2017 an Betriebe gibt. Auch Audatex passt das System entsprechend an. Bevor die notwendigen Arbeitspositionen in den Kalkulationsprogrammen zur Verfügung stehen, sollten Karosserie- und Lackierbetriebe die Arbeitswerte entsprechend berücksichtigen. Bei der Ersatzteilbestellung ist zudem auf alle notwendigen Bauteile zu achten.
