## AKUSTIKSCHAUM AUF DER FELGE: NEUE RADBAUWEISE SORGT FÜR MEHRAUFWAND BEI DE- UND MONTAGE

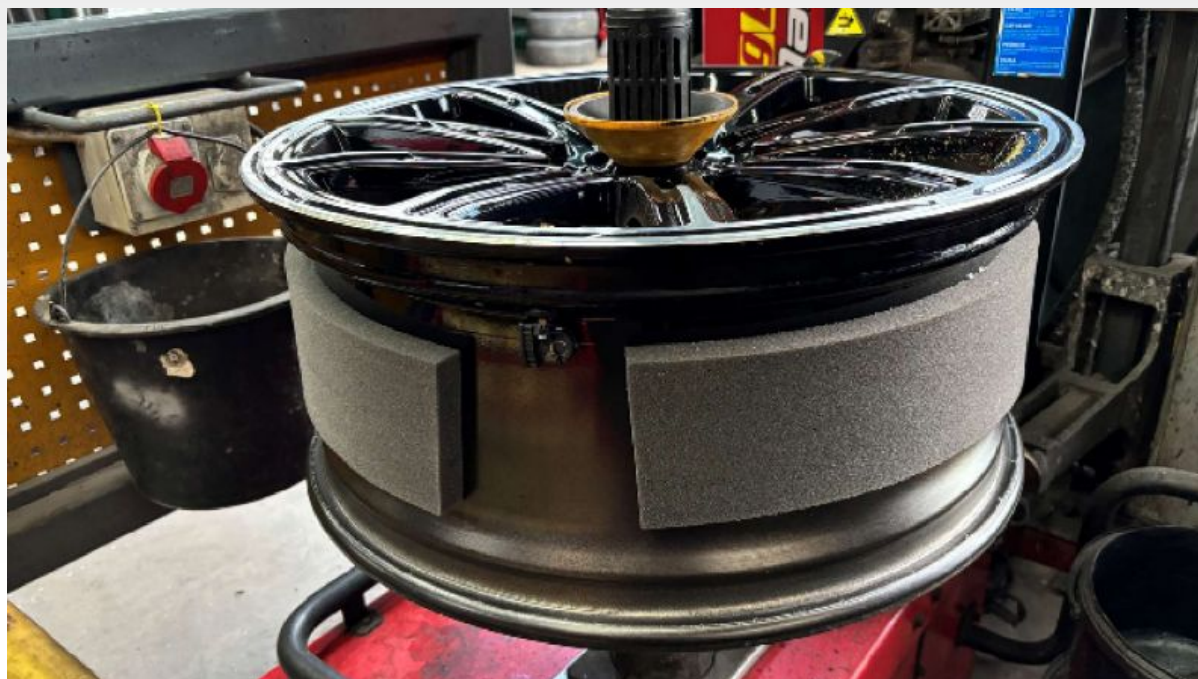
Anders als bei bekannten Akustik- beziehungsweise Silent-Reifen befindet sich der Schaumstoff bei dieser Bauart nicht auf der Reifeninnenseite, sondern als verklebter Ring direkt auf der Felge. Verbaut sind die Räder nach bisherigem Kenntnisstand unter anderem bei den Modellen Leapmotor B10, dem Smart #5 sowie Zeekr 7GT und 7X. Der BRV berichtet seinerseits von Erfahrungen mit dem Smart #5 und den beiden Zeekr-Modellen. Eine vollständige Modellübersicht liegt bislang nicht vor. Laut BRV ist von außen am Komplettrad zudem nicht erkennbar, ob Akustikschaum verbaut ist. Angaben der Fahrzeughersteller dazu, bei welchen Modellen diese Räder zum Einsatz kommen, liegen dem Verband nach eigenen Angaben nicht vor.

Wichtig zu wissen für Reparaturbetriebe: Der Akustikschaumstoffring schränkt den verfügbaren Platz im Tiefbett der Felge ein. Bei der Montage und Demontage müssen Werkstätten deshalb darauf achten, den Reifenwulst möglichst nicht auf dem Schaumstoffring aufliegen zu lassen. Laut BRV ist

eine fachgerechte Durchführung bei sorgfältigem Vorgehen grundsätzlich möglich. Der Verband beschreibt dazu eine Vorgehensweise, bei der der Reifenwulst auf der, dem Montagekopf gegenüberliegenden Seite im freien Bereich des Tiefbetts positioniert wird.

Auch beim Einsatz von Schmiermitteln ist besondere Sorgfalt gefragt. Der BRV empfiehlt, diese ausschließlich auf der Felgenschulter, im Bereich des Wulstsitzes und auf beiden Reifenwülsten aufzutragen. Ein übermäßiger Auftrag sollte zudem vermieden werden. Gelangen Schmier- oder Dichtmittel auf den offenenporigen Akustikschaum, können sich dessen Poren zusetzen. Dadurch kann die schalldämpfende Wirkung vermindert werden oder ganz entfallen.
