14.02.2023

WEGFALL DER KAROSSERIEDICHTNAHT AN ERSATZTEIL-MOTORHAUBEN BEIM MAZDA 3

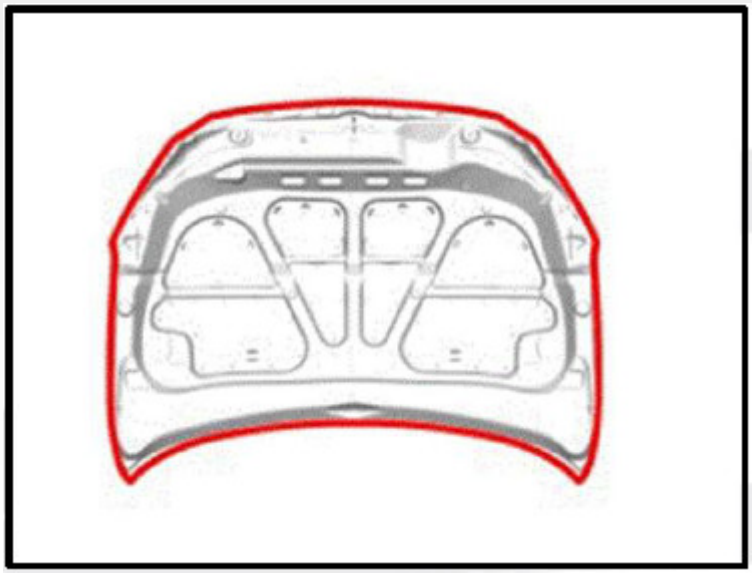
In ihrer aktuellen Technischen Mitteilung 06/2023 informiert die Interessengemeinschaft für Fahrzeugtechnik und Lackierung (IFL) über den Wegfall der Karosseriedichtnaht an der Mazda 3 Motorhaube als Ersatzteil. Dies betrifft konkret die Baureihen BM/BN von 2013 bis 2019. Als Grund wird ein Lieferantenwechsel im Dezember 2022 angegeben. Dieser Wechsel hat zur Folge, dass die neuen, nicht versiegelten Motorhauben zeitgleich auch neue Ersatzteilnummern erhalten, wie aus der Mazda Herstellerinformation hervorgeht. Sobald der Lagerbestand an Motorhauben mit alter Teilenummer (mit Abdichtung) aufgebraucht ist, wird deren Lieferung eingestellt.

Um Abhilfe zu schaffen, muss der Reparatur- bzw. Lackierfachbetrieb die fehlende Karosseriedichtnaht an der Innenseite manuell auftragen. Dafür wurden die zu bearbeitenden Bereiche seitens des Herstellers klar definiert und in die TeMi eingebaut. Wichtig für die Betriebe ist außerdem, die angelieferten Neuteile auf die fehlende Abdichtung zu prüfen und den Anlieferungszustand zu dokumentieren. Nur so können die zusätzlichen Arbeitspositionen und anfallenden Materialkosten belegbar in der Kalkulation ergänzt werden. Im Zweifel sollte der Kalkulation die technische Mitteilung der IFL beigelegt werden. Diese können Sie hier kostenfrei herunterladen.
