**E-CRAFTER**  
Elektroantrieb

19.06.2020

## VW E-CRAFTER: ZUSATZMASSNAHMEN BEIM KOTFLÜGELTAUSCH

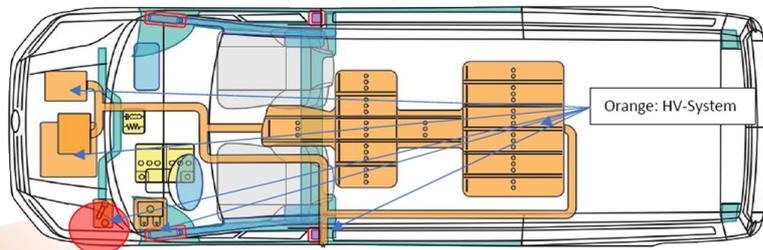
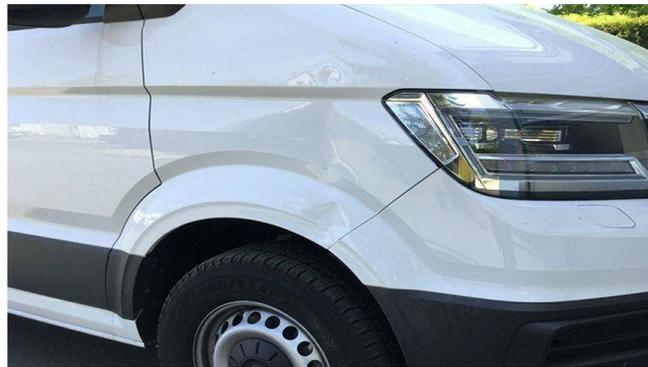
Trennstelle HV

Bei der vor Beginn der Arbeiten durch einen qualifizierten Hochvolttechniker bzw. eine fachkundige Person vorschriftsmäßig durchzuführenden Beurteilung des Fahrzeugs stellte sich nämlich heraus, dass das HV-System vor Reparaturbeginn zwingend deaktiviert werden musste. Der Grund: Die Prüfung durch die HV-Fachkraft ergab, dass sich die HV-Trennstelle, die laut Dokumenten vorne links im Motorraum verbaut ist, tatsächlich vorne rechts im inneren Bereich des Kotflügels befindet und für die Reparatur gelöst und bei Seite gelegt werden musste.

Die Deaktivierung wurde mittels Original-VW-Software über EuroDFT durchgeführt und der Arbeitsbereich um das entsprechend markierte Fahrzeug nach BG-Vorgaben abgeschränkt. Nach der Reparatur, bei der auch noch die De- und Montage des Scheinwerfers sowie Abdichtarbeiten am

neuen Bauteil erforderlich wurden, fielen im Zuge der Reaktivierung weitere Tätigkeiten an. Dazu zählten die vorbereitenden Arbeiten für die Kalibrierung des Radarsensors (Sichtkontrolle Fahrwerk / Reifenluftdruck / Beladungszustand), die Einstellung des Scheinwerfers, die Bereitstellung eines Batterieladegeräts für eine störungsfreie geführte Fehlersuche sowie die über das Diagnosetool durchgeführte dynamische Kalibrierfahrt. In Summe verdoppelte sich so die Gesamtreparaturzeit auf sechs Stunden (600 ZE).
