## ACHTUNG! MEHRAUFWAND BEI SCHWELLERSCHADEN AM KIA CARENS

Die Interessengemeinschaft für Fahrzeugtechnik und Lackierung weist daraufhin, dass Karosserieund Lackierbetriebe mit Mehraufwand rechnen sollten, wenn am Kia Carens der Schweller komplett oder in Teilen getauscht werden muss.

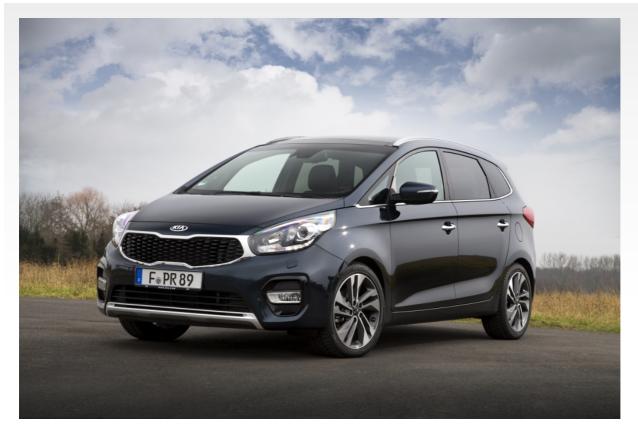
Die Ursache dafür: Kia liefert Schweller montiert an. Um die Reparatur auszuführen, muss je nach Schaden der innere vom äußeren Schweller getrennt werden. Hierdurch entsteht im Betrieb Mehraufwand, da die beiden durch Schweißnähte und Punkschweißungen miteinander verbunden sind.
