Aluminium in der Karosserie-Außenhaut

ALU UND SENSORIK BEIM BMW 5ER: DARAUF SOLLTEN SIE ACHTEN

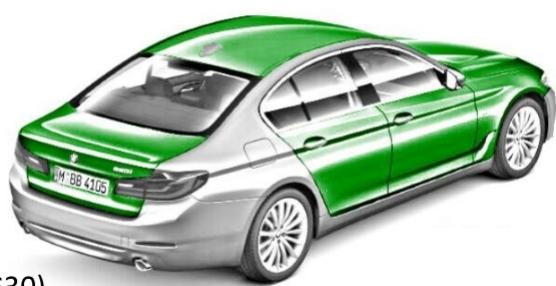
BMW 5er Limousine (G30)

Bei der 5er Limousine (G30) und dem 5er Touring (G31) bestehen Front- und Heckklappe, Türen sowie Kotflügel aus Aluminium. Die Dachaußenhaut ist lediglich bei der Limousine in Aluminium ausgeführt, während sie beim Touring aus Stahl und bei der M-Version aus CfK besteht. In der Karosseriestruktur bestehen die Längsträger vorn aus Aluminiumblech bzw. -profil. Die Federbeindome vorn und hinten sowie ein Teil des Längsträgers hinten sind als Aluminiumdruckgussteile ausgeführt. Ein großer Teil der Fahrgastzelle besteht zur Sicherstellung der Crash-Sicherheit aus ultrahochfestem (warmumgeformtem) Stahl sowie Mehrphasen-Stahl. Hier

bestehen insbesondere innenliegende Teile der A- und B-Säule, des Dachholms, Schwellers, Mitteltunnels und der Stirnwand aus warmumgeformtem Stahl.
