## ACHTUNG! MEHRAUFWAND BEI ERNEUERUNG HECKABSCHLUSSBLECH BEI VW GOLF VARIANT

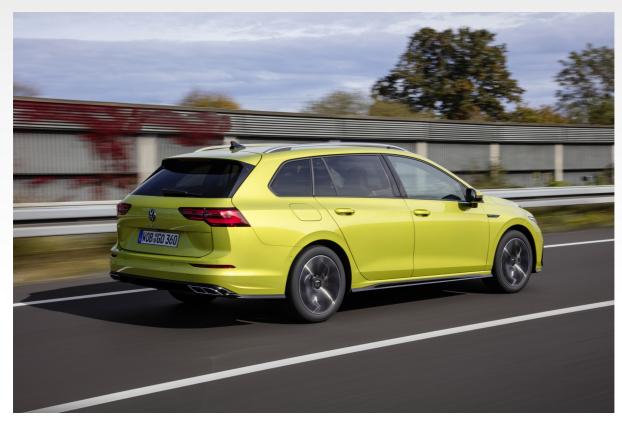
Für die Erneuerung des Heckabschlussbleches am VW Golf Variant ab Baujahr 09/2020 kommt es konstruktionsbedingt zu Mehraufwand, der bei der Kalkulation des Schadens beachtet werden sollte. Darauf weist die IFL e.V. in ihrer aktuellen TeMi hin. So muss neben den Abstützungen der Dichtkanäle links oder rechts zusätzlich auf einer Seite, die schadenbedingt festzulegen ist, ein Teilbereich der Rückleuchtenaufnahme ersetzt werden, und zwar im Bereich der Verbindung zwischen Rückleuchtenaufnahme und Heckabschlussblech. Nur so lässt sich das Heckabschlussblech (alternativ ein Teilersatz links oder rechts) ausbauen. Ursache dafür ist laut IFL, dass das Heckabschlussblech unter den Rückleuchtenaufnahmen befestigt ist. Ohne das teilweise Entfernen der Rückleuchtenaufnahme ist der Ausbau des Heckabschlussbleches nicht möglich. Dazu muss modellabhängig zusätzlich zum Heckabschlussblech und der Abstützung des Dichtkanals eine Rückleuchtenaufnahme bestellt werden, aus der dann ein neuer Auschnitt für den Einbau herausgetrennt werden muss.
