## „ALUMINIUM IST ANSPRUCHSVOLL UND ERFORDERT BEI DER REPARATUR BESONDERES KNOW-HOW“

## **ANSPRUCHSVOLLER INSTANDSETZUNGSPROZESS**

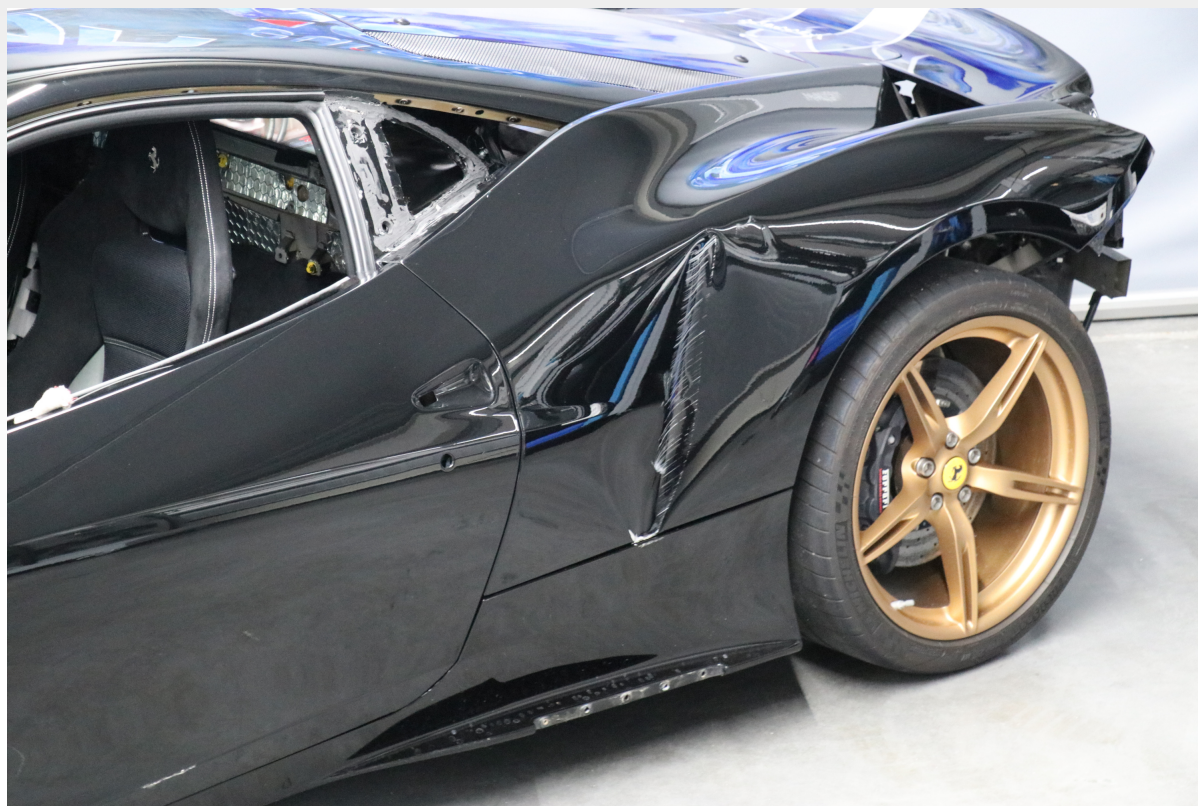
Im ersten Step sollte aufgrund des Ausmaßes der Beschädigung (Bild 1) zunächst eine sorgfältige Schadenanalyse durchgeführt werden, so Leonard Jurisch. Dabei legt er besonderes Augenmerk auf Spaltmaße und Konturen zu den angrenzenden Bauteilen. Anhand des vorliegenden Schadenbildes entscheidet sich der 27-jährige Karosseriebaumeister zunächst für den Einsatz der Klebetechnik, welche den Vorteil von hohen, flächig übertragbaren Kräften biete. „Die intakte Lackschicht hilft dabei, die Bauteilkontur während der Rückverformung genau zu beobachten und den Fortschritt der Instandsetzung besser zu beurteilen. Dieser Schritt ist entscheidend für das spätere Reparaturergebnis“, betont er.
